Motala Ströms Vattenvårdsförbund 2022

Uppdragsgivare: Motala Ströms Vattenvårdsförbund

Utförare: SGS Analytics Sweden AB

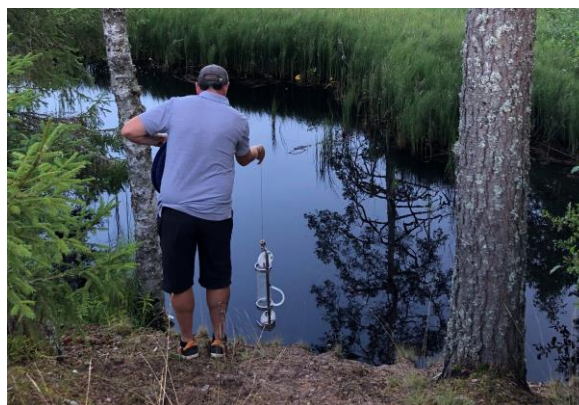
Figur 8. Vattenprovtagning med ruttnerhämtare. Foto SGS.

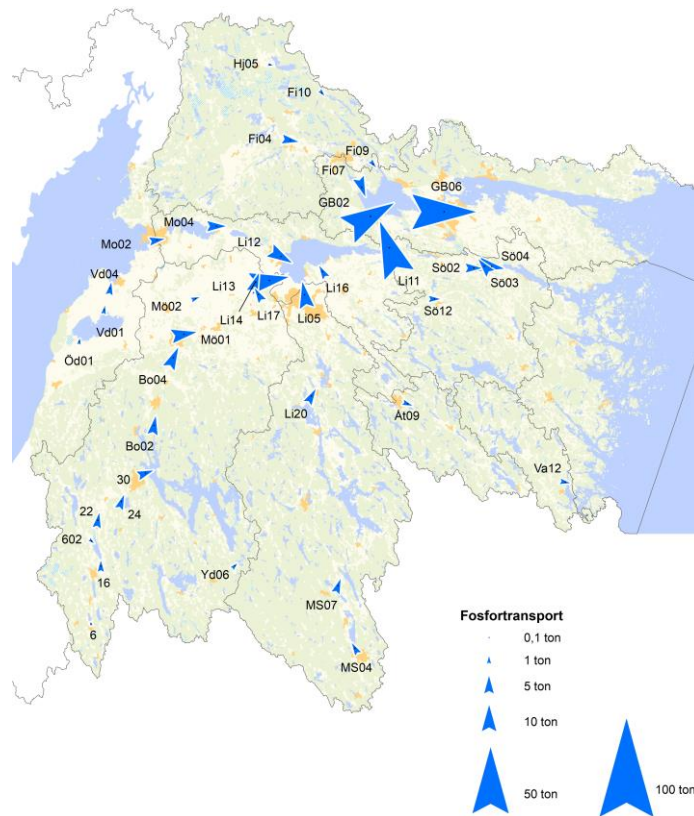
Karta 6 (överst) och Karta 7 (underst). Fosfor- respektive kvävetransporter år 2022 inom Motala ströms avrinningsområde. Grundkarta © Lantmäteriet.

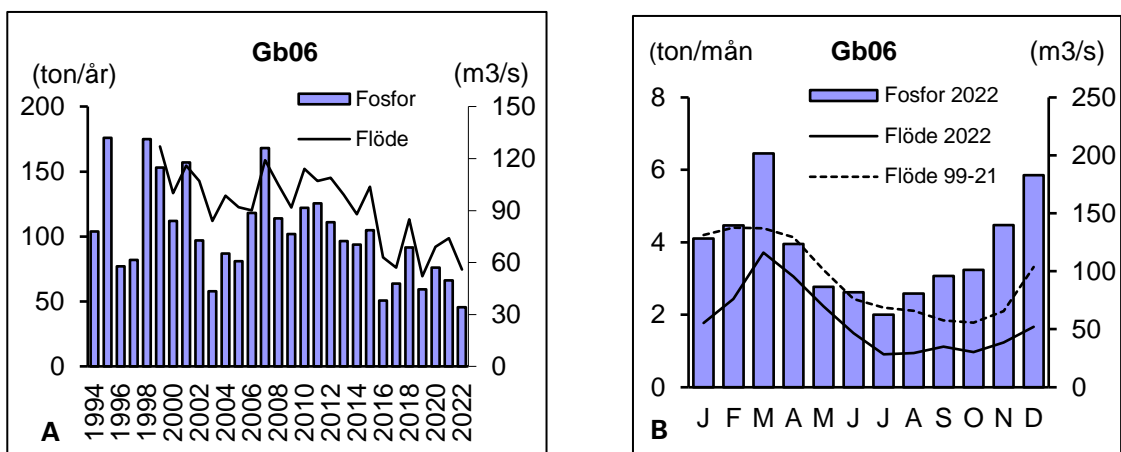
Figur 10A och Figur 10B. Figur 9A visar årsvis fosfortransport (ton/år) och vattenföring (m³/s) vid Glans utlopp (Gb06) inom Motala ströms avrinningsområde under perioden 1994–2022. Figur 9B visar månadsvis transport och flöde år 2022 samt medelflödet för perioden 1999–2021 (streckad linje).

Den sammanlagda transporten till havet från de stora mynningarna inom MSV, Glans utlopp (Gb06, Figur 10A), Storåns utlopp (Sö04) och Vindåns utlopp (Va12), uppgick till 53 ton fosfor och 1271 ton kväve år 2022. Detta var ca 34 % mindre fosfor jämfört med föregående år och ca 42 % kväve. Jämfört med föregående treårsperiod (2019-2021) var årets transporter av både fosfor och kväve ca 35 % lägre.

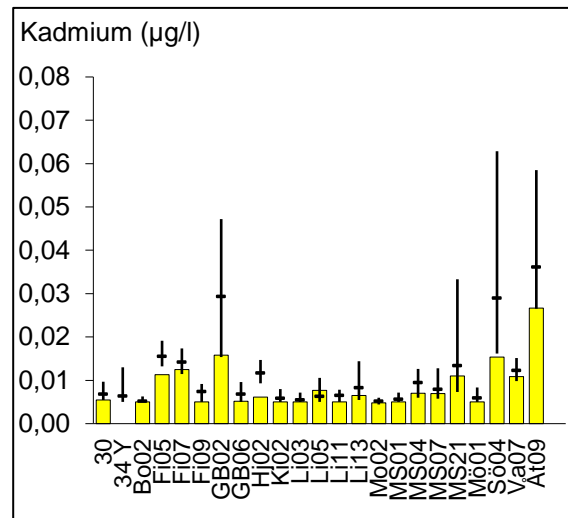
Figur 11. Årsmedelhalter (µg/l) av kadmium (ofiltrerat vatten) inom Motala ströms avrinningsområde år 2022. Årsmedel jämförs med medelvärden (korta horisontella streck) samt högsta respektive lägsta årsmedel (vertikala streck) närmast föregående sexårsperiod (2016–2021).

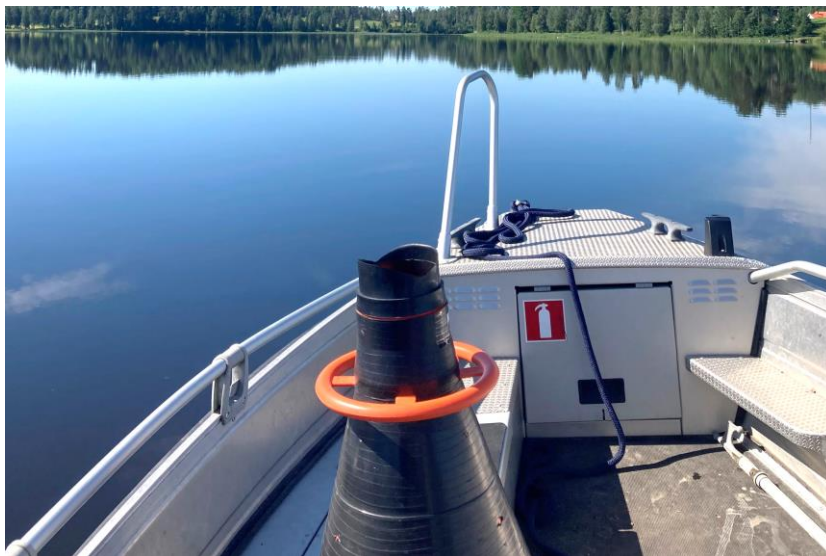
Figur 12. Vattenkikare som används tillsammans med en siktskiva vid mätning av siktdjup. Foto SGS.

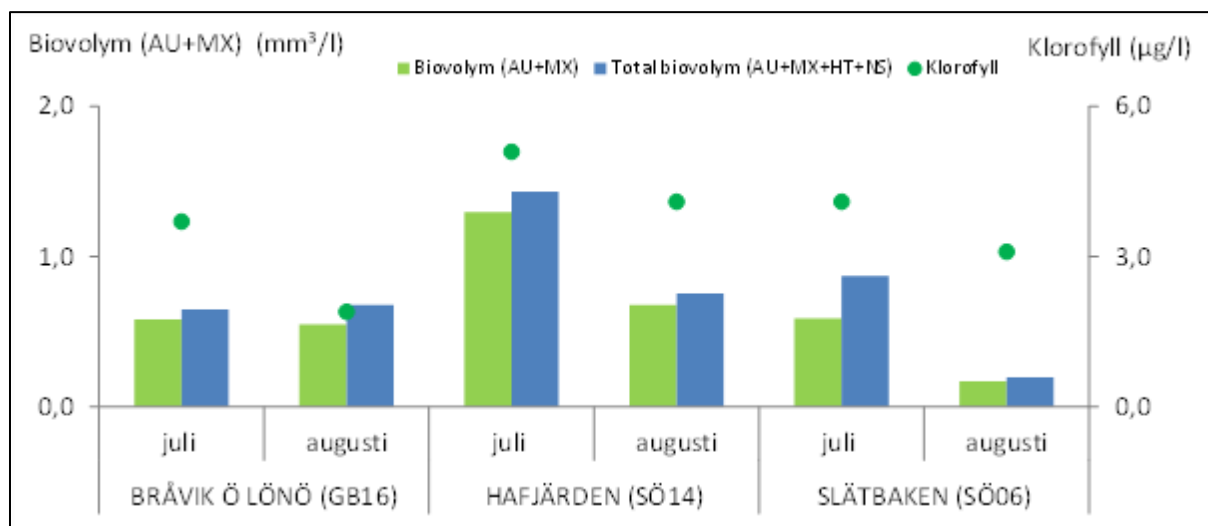
Figur 19. Biovolym (AU+MX), Total biovolym (AU+MX+HT+NS) av växtplankton och klorofyllvärden vid lokalerna Bråviken Ö Lönö (GB16), Hafjärden (Sö14) och Slätbaken (Sö06) inom Motala ströms avrinningsområde år 2022.
